# La Investigación Arqueológica en el Palacio San José - Museo y Monumento Histórico Nacional “Justo José de Urquiza” (Entre Ríos, Argentina)

Sandra Guillermo

## The Archaeological Research at San José Palace - Museum and National Historical Monument “Justo José de Urquiza” (Entre Ríos, Argentina)

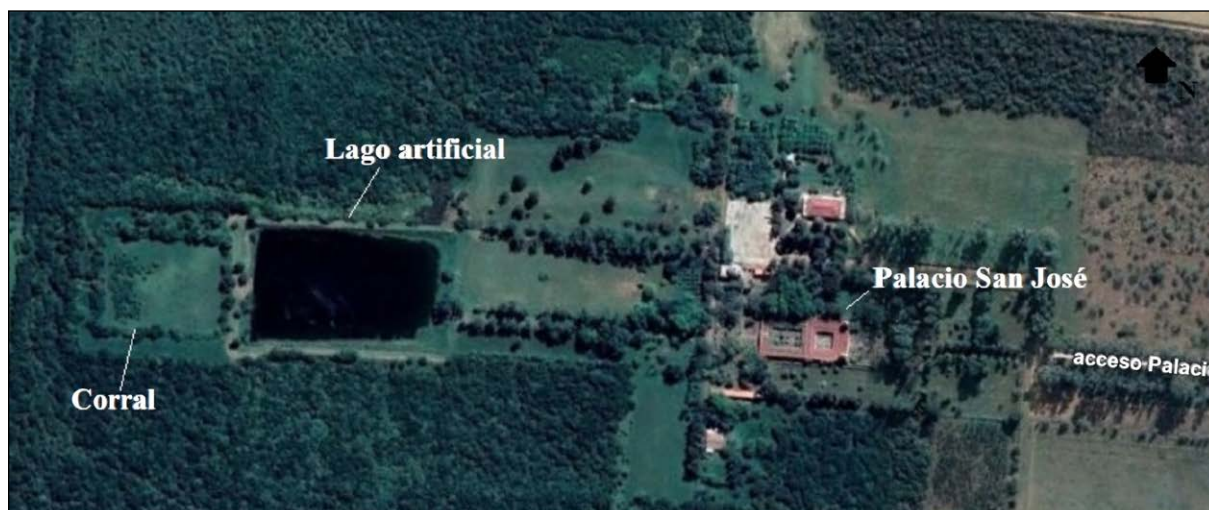
Figura 2. Predio actual del Museo. Sobre un mismo eje, el palacio San José, el lago artificial y el corral (Google Earth – Image 202 CNES/AIRBUS).

Unos metros más hacia el Oeste, en línea con el lago y hacia el final del mismo, se localizaba un corral (Figura 2), conformado también por un espacio de importantes dimensiones (130 m de largo por 90 m de ancho) y rodeado, al igual que el lago, por un terraplén artificial de arcilla recubierto con mampostería. Allí se apartaba la hacienda y se realizaban diversas actividades relacionadas con el manejo de los animales (Cerrudo, 2000).

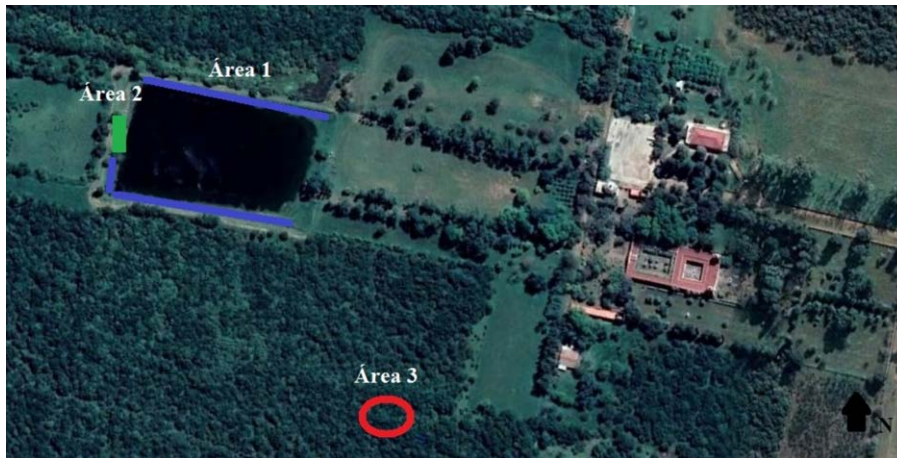
Figura 3. Ubicación de las tres áreas que fueron estudiadas arqueológicamente (Google Earth – Image 202 CNES/AIRBUS).

Mediante la prospección efectuada se identificaron y establecieron cuatro áreas con un alto potencial arqueológico: 1) el área conformada por un espacio de entre 2 y 5 m que comprende el perímetro del lago artificial, 2) el sector oeste del perímetro, 3) un área con una alta densidad de restos arqueológicos superficiales y en estratigrafía, ubicada hacia el lado sur del predio y 4) el área de un tajamar del siglo XIX. De todas ellas, esta última no fue considerada en esta parte de la investigación arqueológica, dado que implicaba la realización de otro tipo de acciones, además de las arqueológicas (Figura 3).

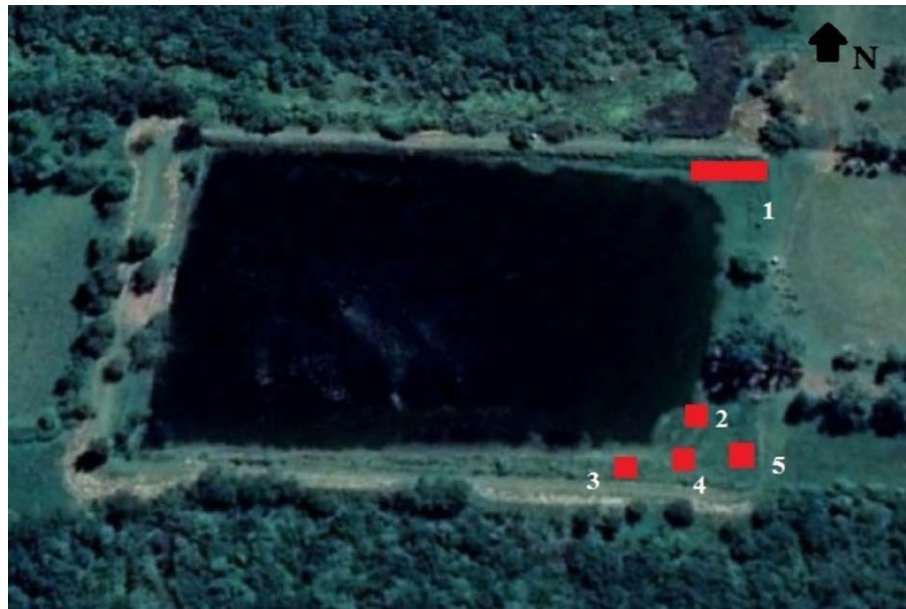
Figura 5. Localización de los sondeos en sectores internos del lago artificial que actualmente no poseen agua.

- c. La determinación de su conformación (materiales y forma constructiva). Esto pudo ser establecido inicialmente a través de la excavación de sondeos exploratorios en su parte interna, en sectores localizados sobre el lado este del lago, donde en la actualidad no hay agua. El trabajo se efectuó con la colaboración del personal y profesionales del museo y también de la Municipalidad de Herrera. Se realizaron cinco sondeos (Figura 5) de diferentes dimensiones, alcanzando distintas profundidades. Éstas fueron determinadas a partir del hallazgo, durante la excavación, de un estrato compuesto por la arcilla propia del lugar, momento en el cual se detenía el retiro de sedimento, asumiendo de esta manera que se había llegado al estrato natural.

1. Sondeo número 1: dimensiones de 2 m (orientación norte-sur) por 1,50 m (orientación este-oeste). Profundidad alcanzada: 2 m.
2. Sondeo número 2: dimensiones de 2 m (orientación norte-sur) por 1,50 m (orientación este-oeste). Profundidad alcanzada: 1,60 m.
3. Sondeo número 3: dimensiones de 2 m (orientación norte-sur) por 3 m (orientación este-oeste). Profundidad alcanzada: 2,75 m.
4. Sondeo número 4: dimensiones de 3,90 m (orientación norte-sur) por 1,60 m (orientación este-oeste). Profundidad alcanzada: 3,19 m.
5. Sondeo número 5: dimensiones de 0,85 m (orientación norte-sur) por 1,80 m (orientación este-oeste). Profundidad alcanzada: 1,55 m.

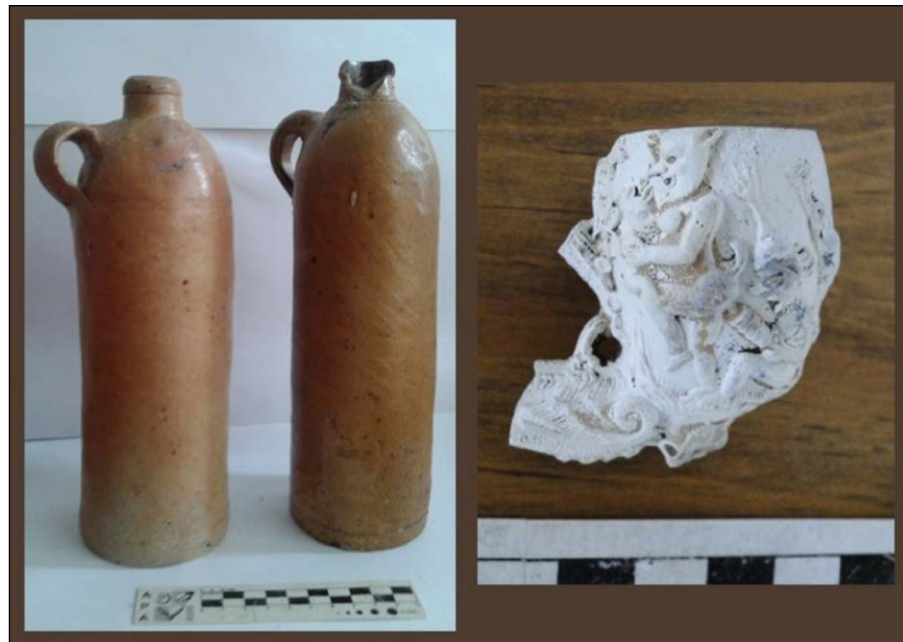
Figura 7. Objetos recuperados en la excavación del basural. Botellas de gres, de ginebra (izq.). Cazuela de una pipa de caolín para fumar tabaco con decoración tallada de diablitos (der.).

En la excavación se recuperaron 1.849 restos arqueológicos (Tabla 2; Figura 7) todos ellos de características domésticas, los cuales, dada la asignación cronológica establecida a partir de la evidencia diagnóstica identificada en los sondeos iniciales, habrían sido utilizados en la vida cotidiana del lugar mientras la familia Urquiza habitaba la residencia. Entre los restos más significativos se encuentran: botellas de gres de ginebra, fragmentos de vidrios de ventanas y de botellas, flejes metálicos de barriles, lozas con decoración pintada a mano, restos óseos de animales con evidencia de consumo, una cazoleta de caolín decorada y fragmentos de tubos —todos ellos

Se pudo establecer además, a partir de la evidencia recuperada, la presencia de alimentos enlatados y bebidas alcohólicas envasadas en botellas de gres (cerámica vidriada altamente resistente) y de pipas de cerámica blanca de alta pureza y dureza (de caolín) para fumar tabaco, observándose en una de ellas una decoración tallada en la misma pieza de personajes similares a diablillos y otros motivos figurativos diversos (Figura 7).
